PARCO DEL PALAZZO DUCALE DI SASSUOLO

Perizia Rilievo Fitosanitario

RELAZIONE AGRONOMICA
INDIVIDUAZIONE DELLE QUERCE E DEGLI ACERI
CAMPESTRE DA SOTTOPORRE A VERIFICA
STRUMENTALE

Dr. Ag. Danilo Medici

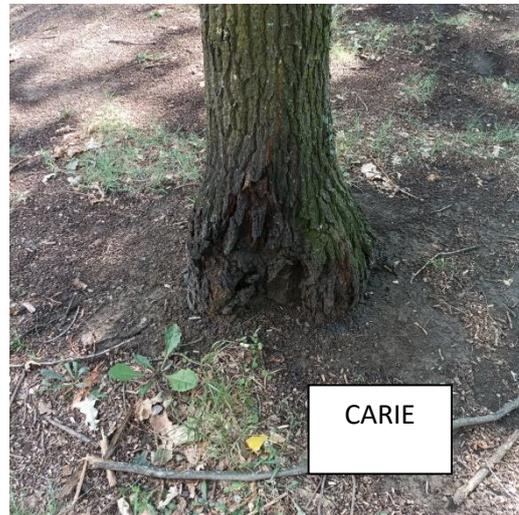
Segnaliamo le piante che necessitano di un frequente monitoraggio, interventi di controllo strumentale o abbattimento per condizioni d'instabilità evidente o di densità che limita lo sviluppo e la salute anche delle piante limitrofe. Sulle querce vi sono attacchi di marciume batterico e sono stati individuati diversi esemplari con attacchi di carie al colletto

e in generale lo stato fitosanitario della chioma evidenzia attacchi di oidio e tingide.

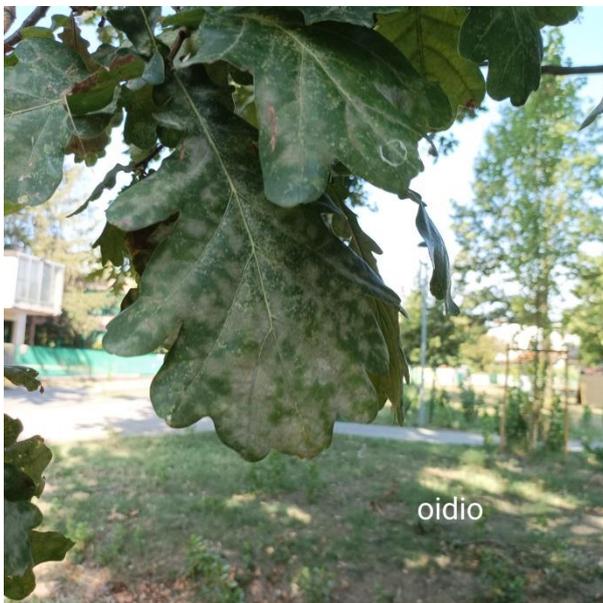
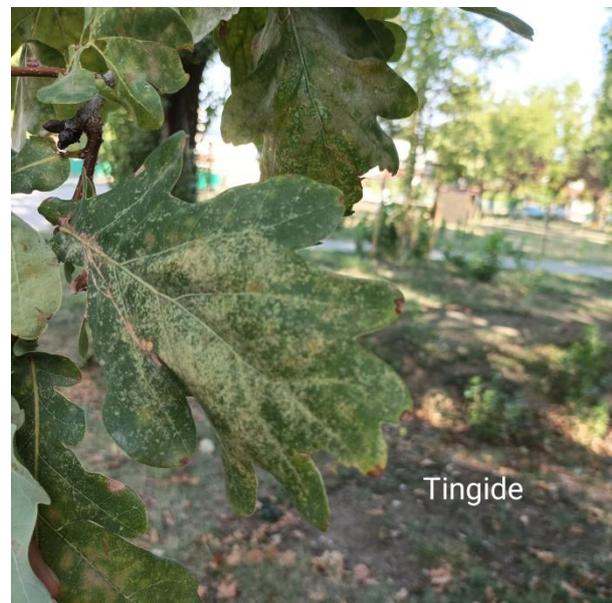
Nella prima parte del viale a Est il doppio filare di querce presenta una distanza ridotta tra le piante che genera una forte competizione radicale e epigea generando una presenza superiore alla media di parti secche, creata anche dalla ridotta manutenzione negli anni precedenti. In generale sarà necessario un importante intervento di potatura per il contenimento e il ripristino della simmetria delle chiome delle querce per evitare anche il rischio vela e leva in caso di anomalie

meteorologiche. Come tecnica ai tagli importanti deve seguire una immediata disinfezione con prodotto specifico sul taglio stesso. L'operazione di diradamento e gli abbattimenti che si renderanno necessari dopo la verifica strumentale VTA si rivela importante anche per diminuire la competizione tra le radici e la relativa competizione idrica che genera ulteriore stress nelle piante nel periodo estivo.

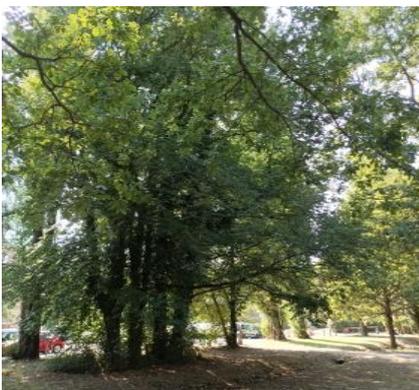
Olm 1E: gruppo di 4 Olmi molto interessante lungo il filare dei Pioppi. 2 Olmi sono biforcati alla base. Sono in buono stato.

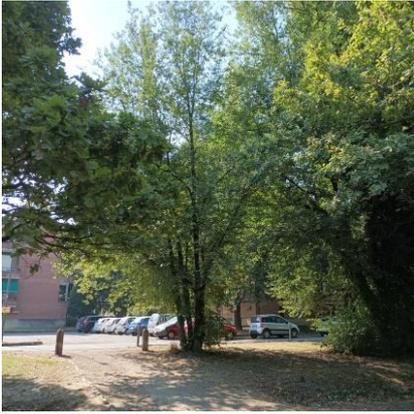
Olmi 2E: macchia interessante composta da 3 Olmi in buono stato vegetativo, immediatamente dopo la macchia sopradescritta. Entrambe le macchie offrono un'importante barriera visiva dei fabbricati edificati al confine del Parco.

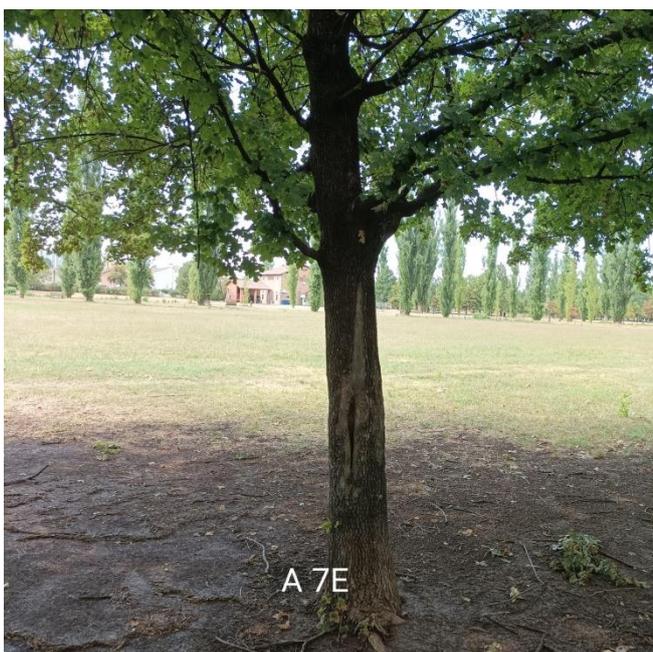
A 7: presenta cancro da caldo sul fusto, ma la pianta ha reagito bene.

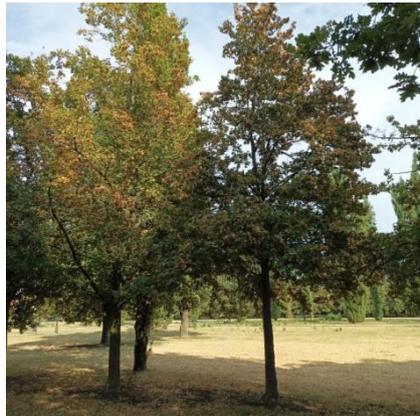
A 24_ A 25: esemplari sofferenti con foglie secche, in quest'area occorre considerare una rigenerazione del terreno. Varrebbe la pena sostituirli, ma si può rimandare la decisione alla ripresa vegetativa. **Tenere monitorato.**

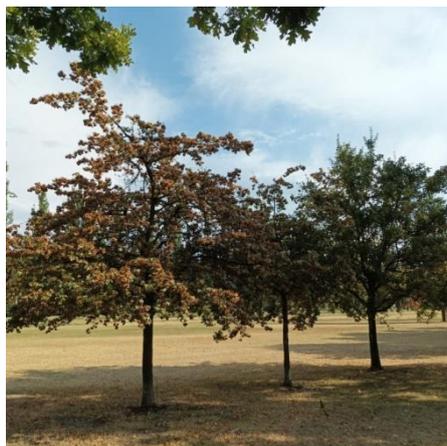
A 35_ A 36_ A 37: molto sofferenti. Hanno perso 90-100% della vegetazione, il che comporta un invecchiamento precoce e di conseguenza un sensibile accorciamento della loro vita. Indispensabile la rigenerazione del terreno. Varrebbe la pena sostituirli, ma si può rimandare la decisione alla ripresa vegetativa. **Tenere monitorato.**

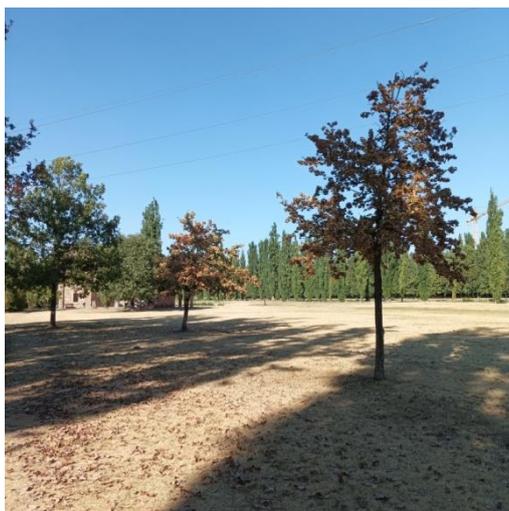
A 53_ A 54_ A 55_ A 58_ A 60: esemplari sofferenti con foglie secche, in quest'area occorre considerare una rigenerazione del terreno con eventuale sostituzione degli aceri e adeguamento delle distanze. **Tenere monitorato.**

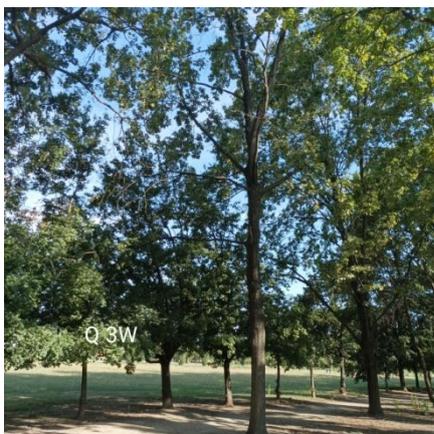
1. **Q 3W:** segnata con il n° **1**, ha il tronco con il diametro di 38 cm e presenta delle costolature evidenti a metà, ha la chioma filata e sbilanciata in alto con effetto leva. Il 10% dei rami sono secchi. **Controllo strumentale.**

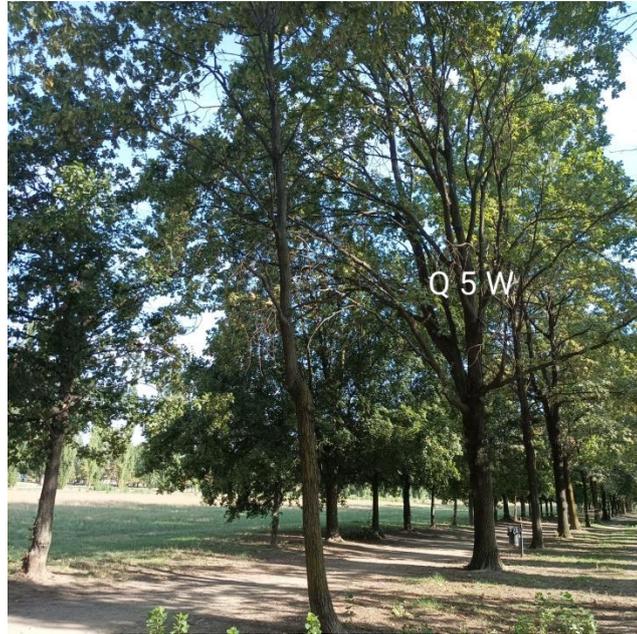
2. **Q 5W:** pianta segnata con il numero **2**, molto filata, alta ma con tronco del diametro di 22 cm. inclinata verso ovest e dominata dalle piante limitrofe ad

est. Il colletto non è sviluppato ad ovest. Chioma con effetto leva molto apicale. **Controllo strumentale.**

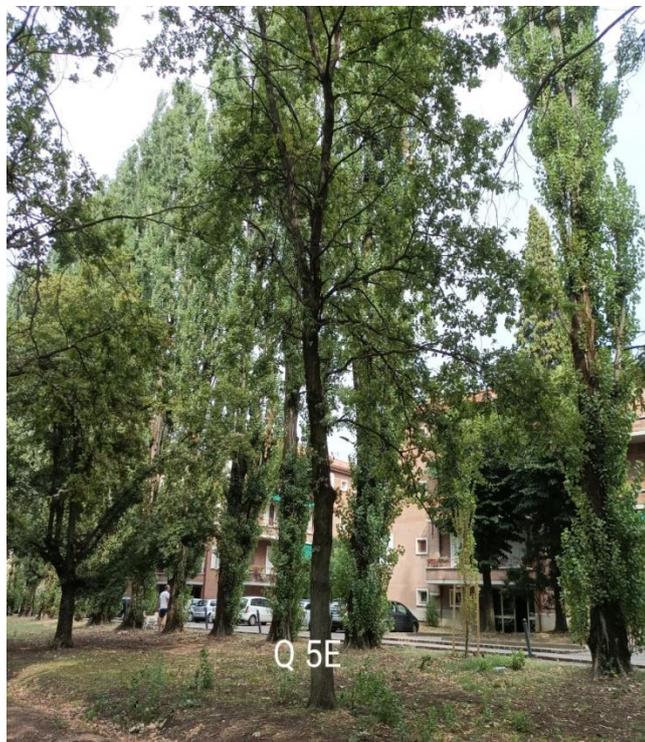
3. **Q 5E:** segnata con il numero **3**, ramificazione secca al 40%, parte vegetativa presente sostanzialmente ad est verso il filare di pioppi. **Controllo strumentale.**

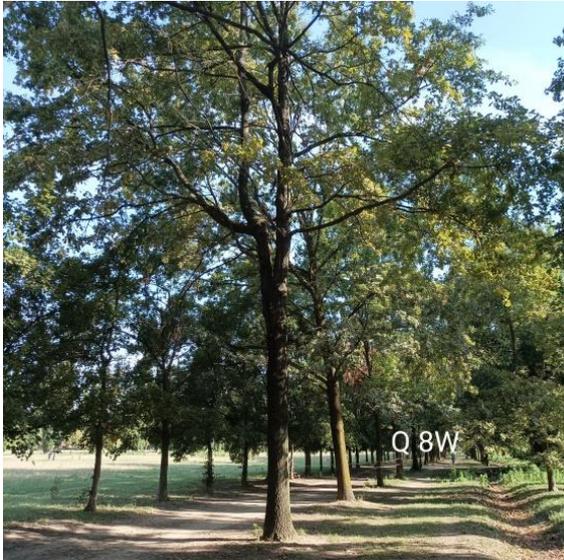
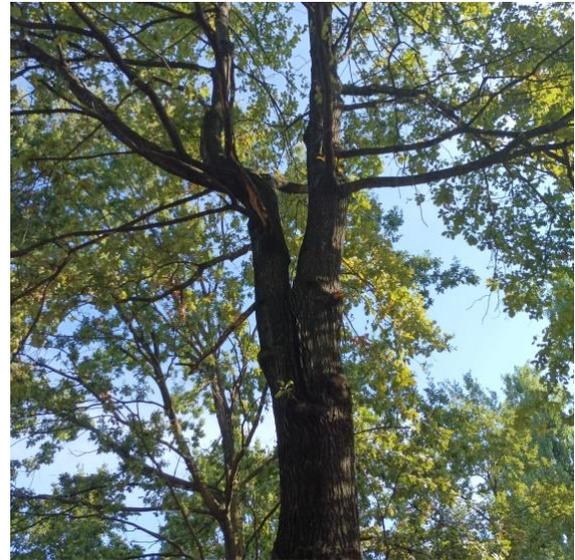
4. **Q 8W**: segnata con il numero **4** parti basse secche, molto alta la chioma e leva alta. Biforcazione con corteccia inclusa e inizio di divisione. Circa il 20% dei rami sono secchi. Potenzialmente pericolosa. **Controllo strumentale con particolare attenzione alla parte con corteccia inclusa..**

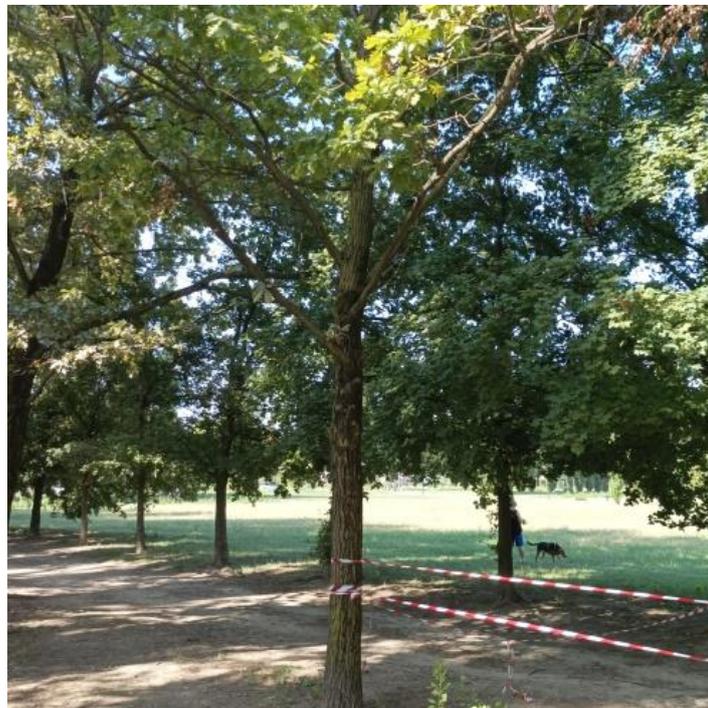
5. **Q 10 W**: segnata con il numero **5**, ha il diametro del tronco di 22 cm. La chioma ha molte parti secche, oltre il 50%, dimensione ridotta. Da tenere monitorata. **Controllo strumentale.**

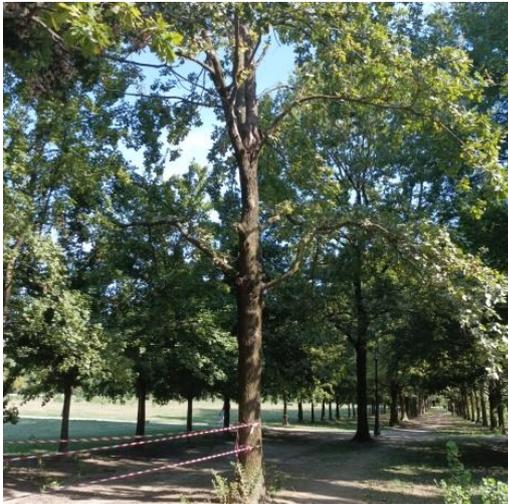
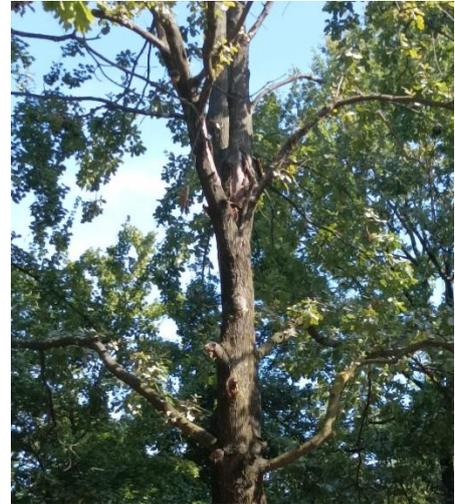
6. **Q 11W**: segnata con il numero **6**, ha il tronco con il diametro di 39 cm, presenta delle carie lungo le branche principali, una fenditura tra le branche principali a 4,5 m di altezza. **Controllo strumentale con particolare attenzione alla biforcazione.**

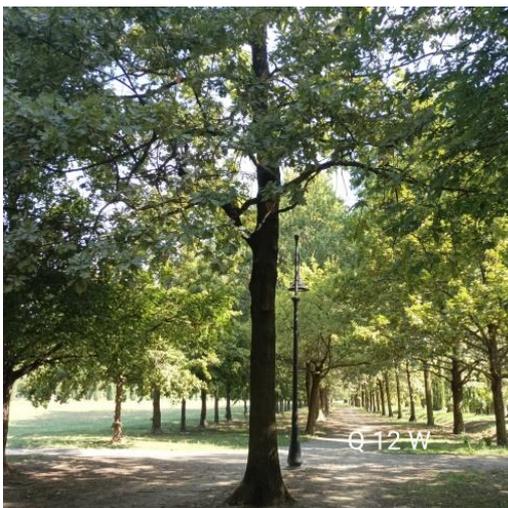
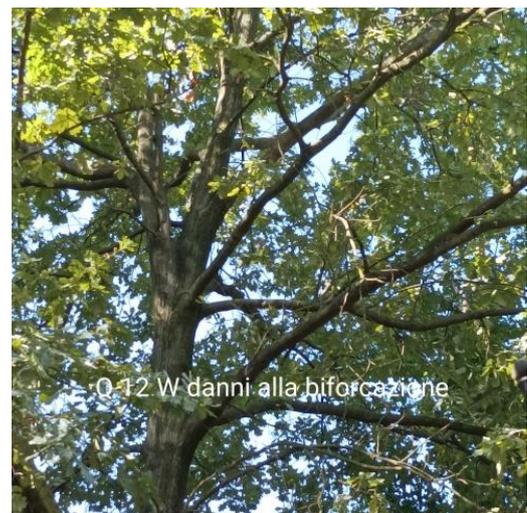
7. **Q 12W**: segnata con il numero **7**, ha il tronco con il diametro di 42 cm. Presenta carie al colletto nella parte nord. La branca principale è stata capitozzata ed ora è sofferente. Possibile la presenza di una carie interna al fusto all'altezza di 4 m. Presenta circa il 10% di rami secchi. Fenditura alla biforcazione delle prime branche e anche nelle parti superiori. **Controllo strumentale con particolare attenzione alla biforcazione.**

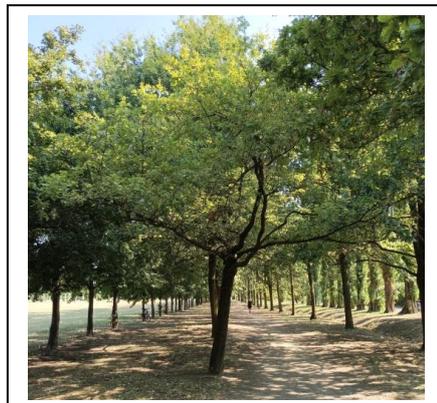
8. **Q 13W**: segnata con il numero **8**, il tronco ha il diametro di 23 cm la pianta ha subito una capitozzatura, è brutta e molto sofferente. Valutare la carie interna da capitozzatura.

Controllo strumentale

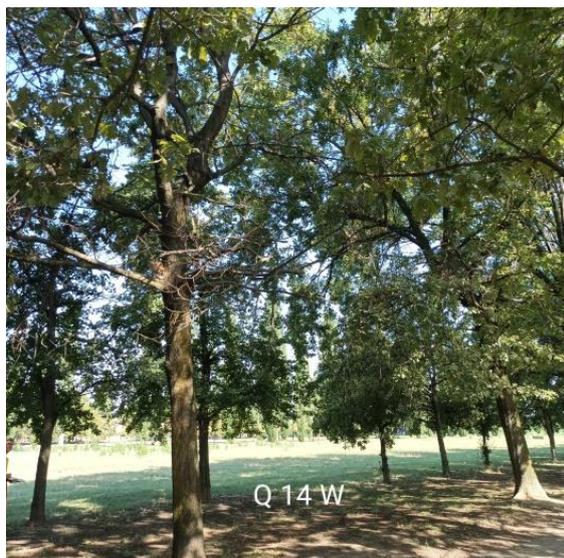
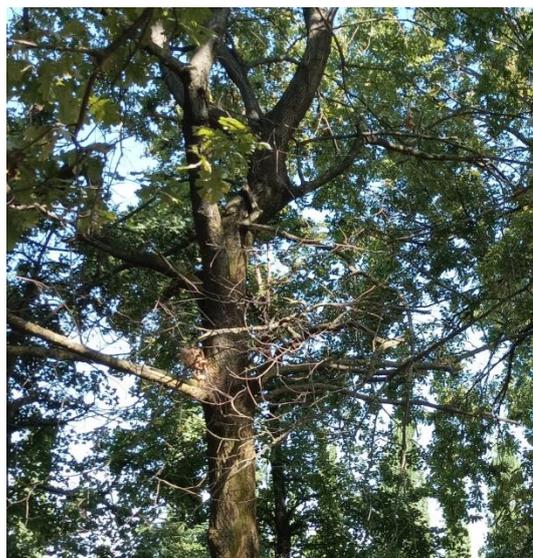
9. **Q 14W**: segnata con il numero **10**, ha il tronco con molte parti secche, oltre il 60%, tutto nella parte bassa della chioma. Presunta presenza di carie interne nelle branche principali e nella parte alta del fusto per una visibile reazione del legno. È fondamentale diminuire l'effetto leva in alto con potature progressive nel corso degli anni. **Esame strumentale.**

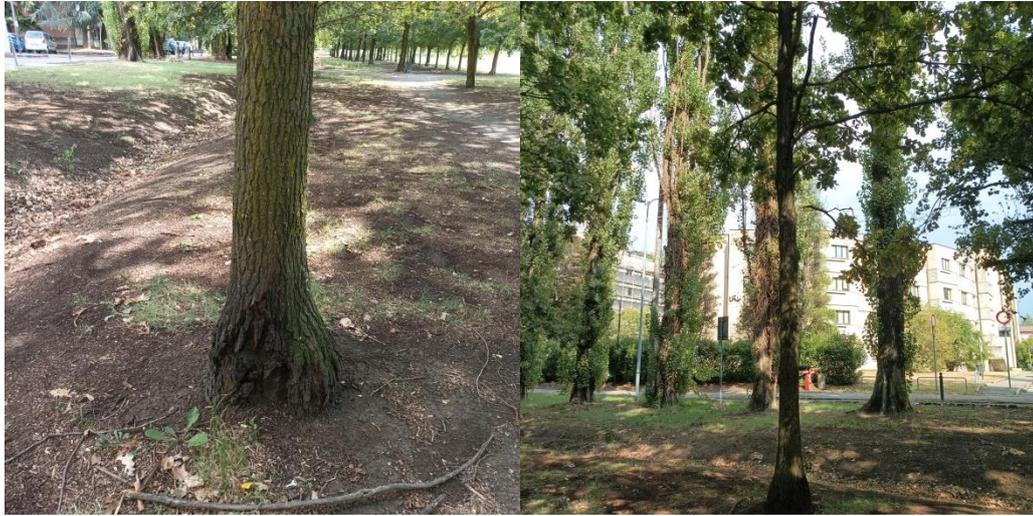
10. **Q 11E:** segnata con il numero **11**, il tronco ha il diametro di 25 cm. La pianta presenta carie al colletto con un evidente ingrossamento ed è molto filata. È dominata ad ovest. Presenta circa il 30% dei rami secchi. **Esame strumentale.**

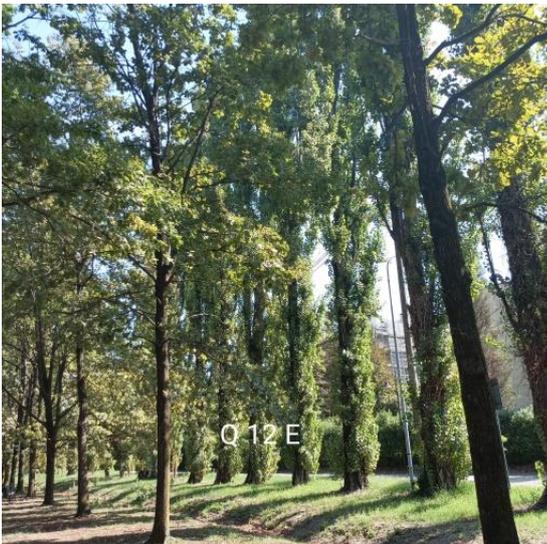
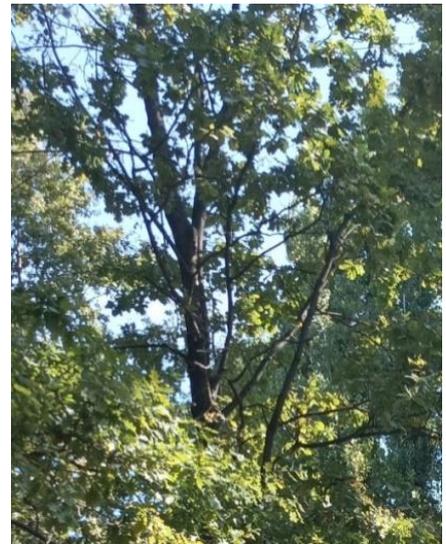
11. **Q 12E:** segnata con il numero **12**, il tronco ha un diametro di 32 cm. La chioma è formata dal 30% di rami secchi, ma non presenta sintomi particolari. Rapporto elevato tra altezza e diametro del fusto. Fenditura alla biforcazione delle branche a 10 m di altezza. **Controllo strumentale con particolare attenzione alla biforcazione.**

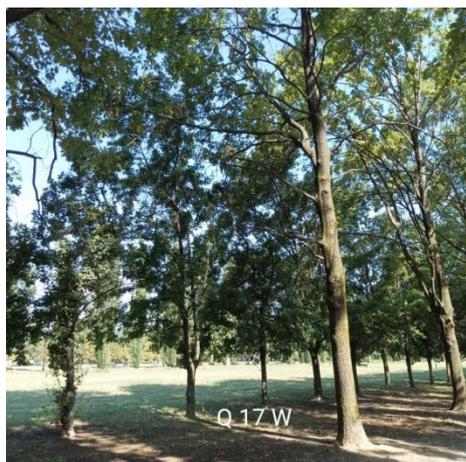
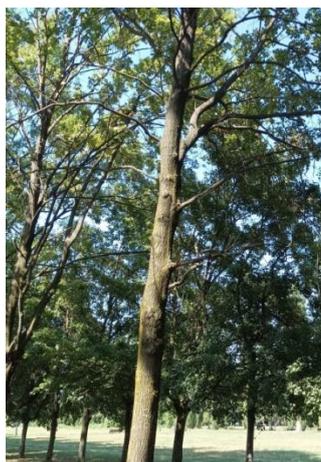
12. Q 17W: segnata con il numero **13**, il tronco ha il diametro di 38 cm, presenta una fenditura in corrispondenza della biforcazione a 5 m di altezza. La chioma presenta i primi palchi secchi, e complessivamente presenta circa il 30% dei rami secchi. **Controllo strumentale con particolare attenzione alla biforcazione.**

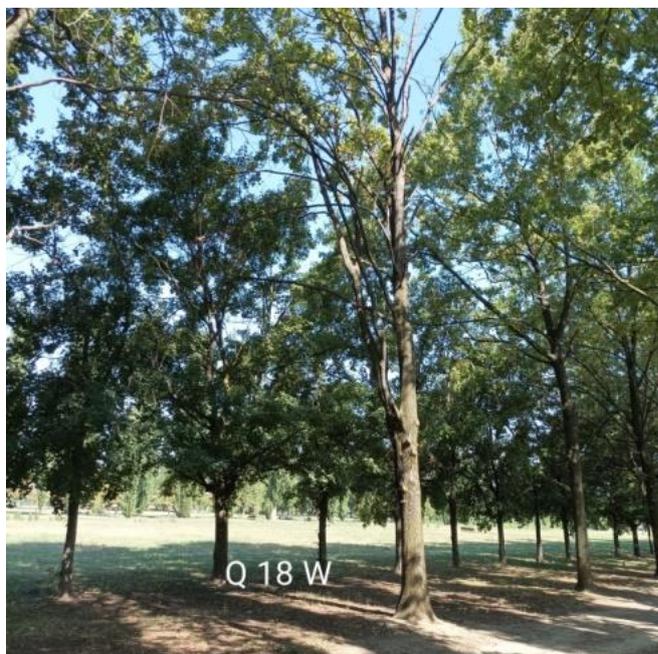
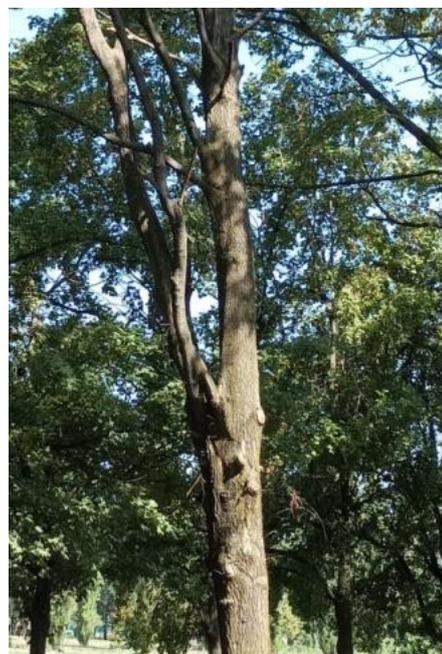
13. Q 18W: segnata con il numero **14**, ha il tronco con il diametro di 38 cm. Manifesta la presenza di carie al colletto e diverse branche secche. **Controllo strumentale.**

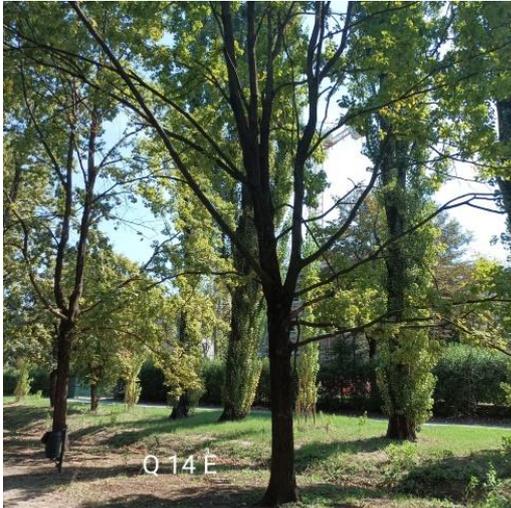
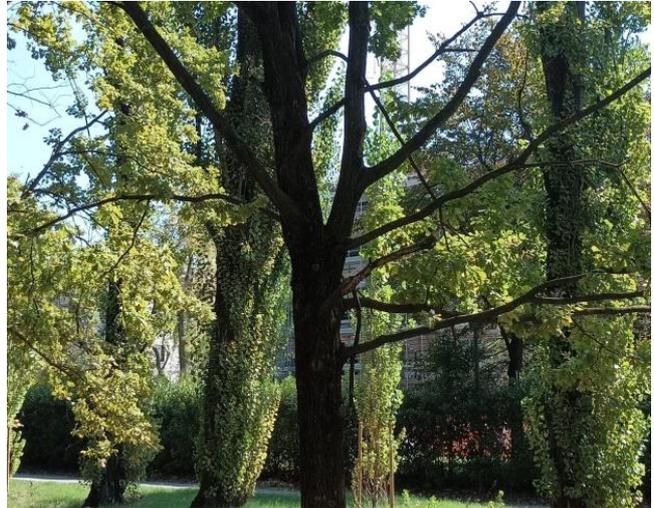
14. Q 14E: segnata con il numero **15**, il diametro del tronco è di 38 cm. Aspetto discreto con chioma equilibrata. Molte parti secche, rimonda del secco. Diverse fenditure sul fusto dopo la prima biforcazione. **Esame strumentale con particolare attenzione alle fenditure.**

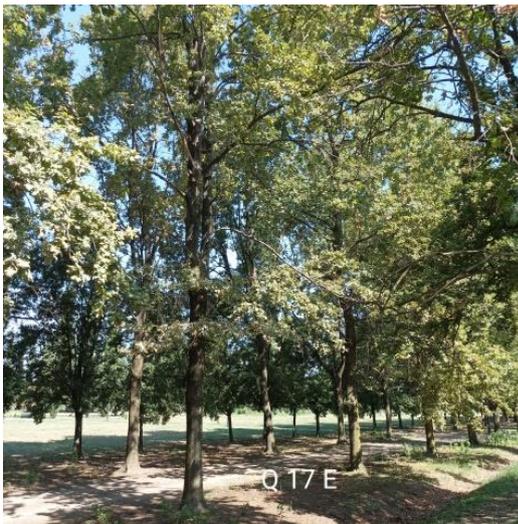
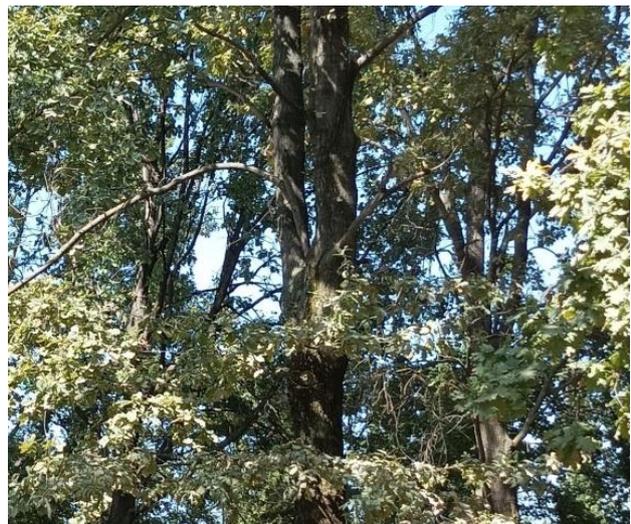
15. Q 17E: segnata con il numero **16**, il tronco ha il diametro di 36 cm. Le branche sono molto assurgenti e codominanti formano una biforcazione a 4 m con una branca secca, la corteccia è inclusa. La chioma è inclinata e squilibrata, con effetto leva importante e presenta circa il 20% di rami secchi. Richiede un intervento energetico. **Controllo strumentale con particolare attenzione alla biforcazione.**

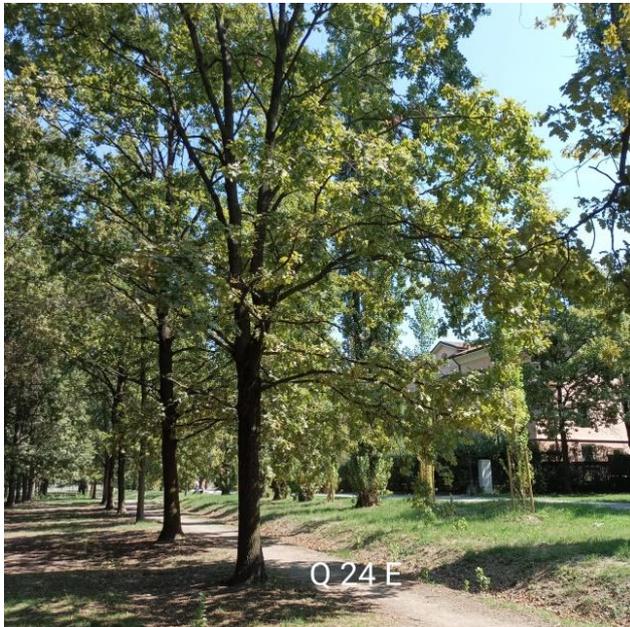
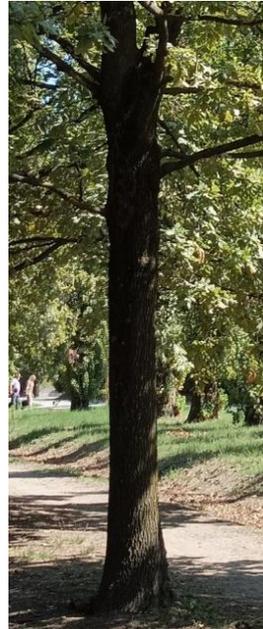
16. **Q 24E**: segnata con il numero **19**, il tronco ha il diametro di 27 cm. Presenta una carie al colletto. Alla biforcazione delle branche, a 4 m da terra, presenta una fenditura. La chioma ha circa il 10% di rami secchi. **Esame strumentale con attenzione alla biforcazione.**

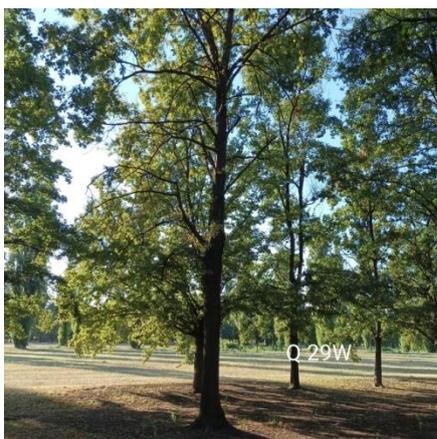
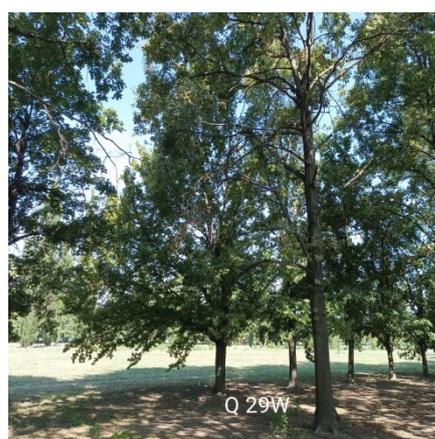
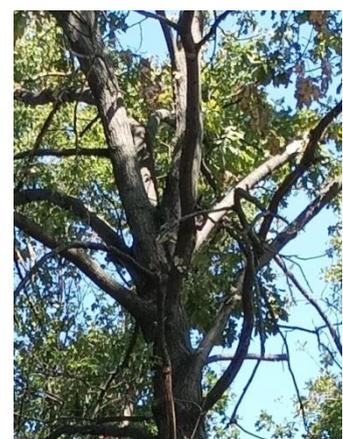
17. **Q 29W**: segnata con il numero **20**, ha il tronco con il diametro di 25 cm. Presenta una carie al colletto. Il 50% della chioma presenta rami secchi con una fenditura alla biforcazione delle branche principali a 10 m di da terra, effetto leva importante. **Controllo strumentale con particolare attenzione alla biforcazione.**

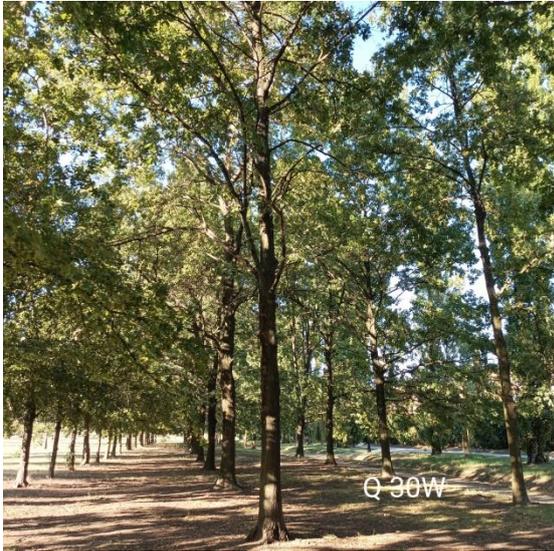
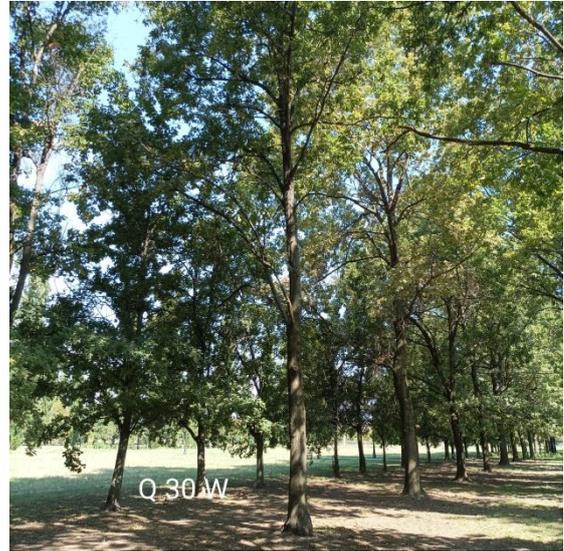
18. Q 30W: segnata con il numero **21**, il tronco ha il diametro di 25 cm. Presenta una carie al colletto che risulta ingrossato. È molto filata con un importante effetto vela e leva per l'elevato rapporto altezza/diametro. **Esame strumentale.**

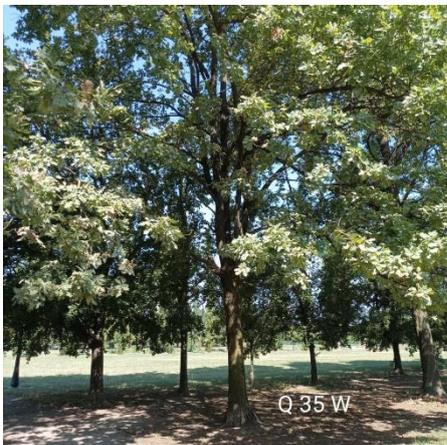
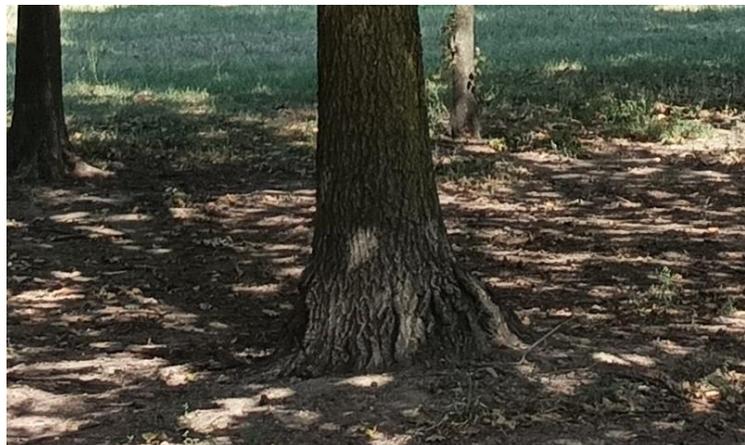
19. Q 35W: segnata con il numero **22**, il tronco ha il diametro di 38 cm. Presenza di una carie al piede. La chioma presenta circa il 30% di rami secchi con anche branche secche e una capitozzata con presenza di carie. **Esame strumentale.**

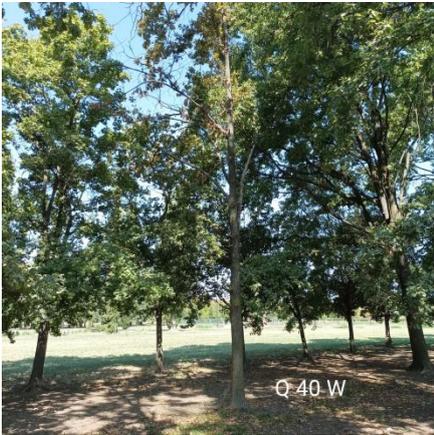
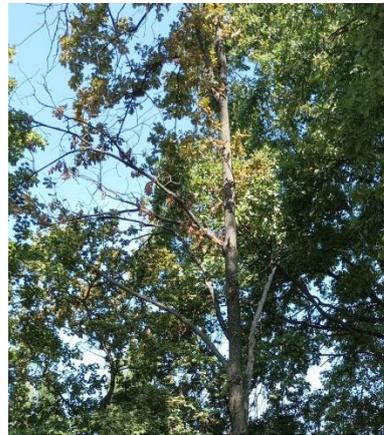
20. Q 40W: segnata con il numero **23**, il tronco presenta il diametro di 23 cm. Si tratta di una pianta molto sofferente con la chioma ridotta poco più dal fusto. **controllo strumentale.**

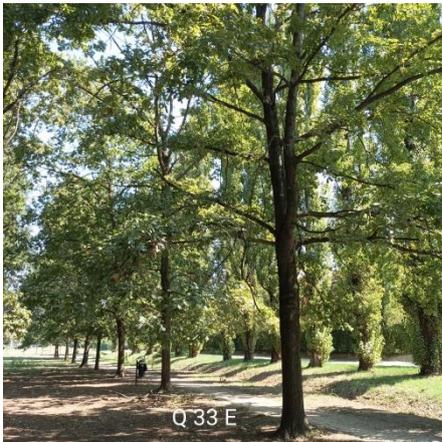
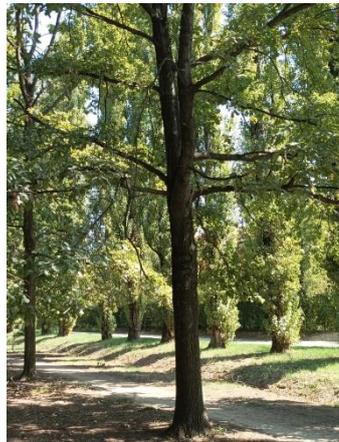
21. Q 33E: segnata con il numero **24**, il tronco ha il diametro di 39 cm. Quercia che presenta carie al colletto. La chioma ha circa il 10% di rami secchi e le due branche principali si biforcano a m da terra ed hanno un andamento molto assurgente. **Controllo strumentale.**

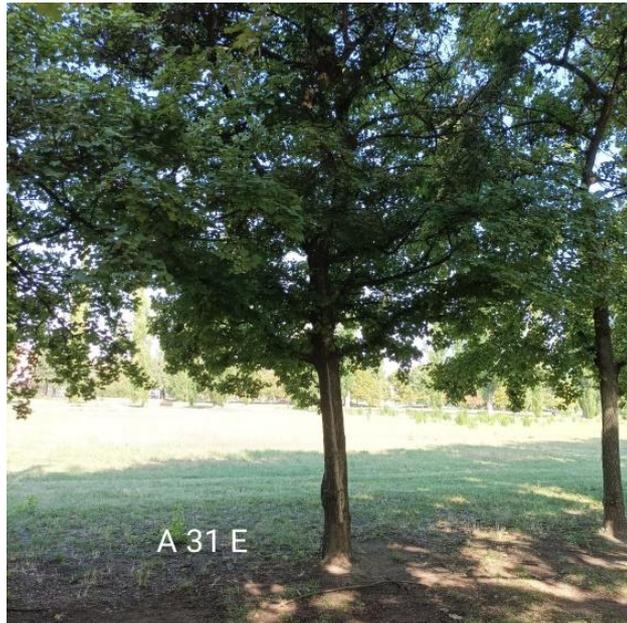
1. **A 31**: segnata con il numero **9**, il tronco ha il diametro di 30 cm e presenta una ferita, che sembra superficiale, da 30 cm a 180 cm di altezza. Presenta una carie al colletto. La pianta appare comunque bella e necessita di un intervento di potatura di rimonda dal secco soprattutto nella parte a nord. **Controllo strumentale.**

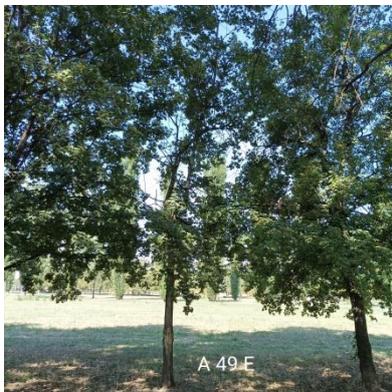
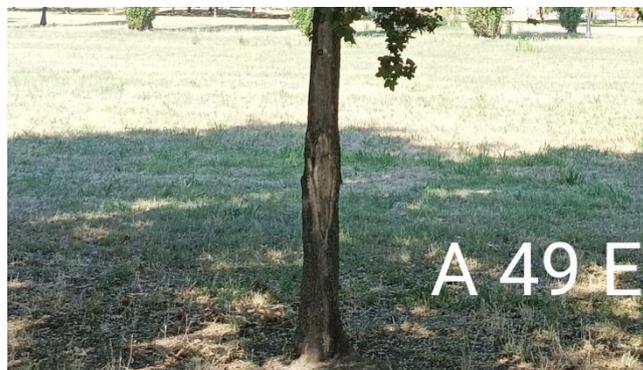
2. **A 49**: segnata con il numero **17**, ha il tronco del diametro di 18 cm. Danno da ferita lungo il fusto ad est con forte presenza percentuale di tessuto cicatriziale e secco in considerazione del ridotto diametro del tronco. Presenta delle ferite anche alla base. Danno al colletto sul lato ovest del fusto. La chioma presenta circa il 50% dei rami secchi. **Controllo strumentale.**

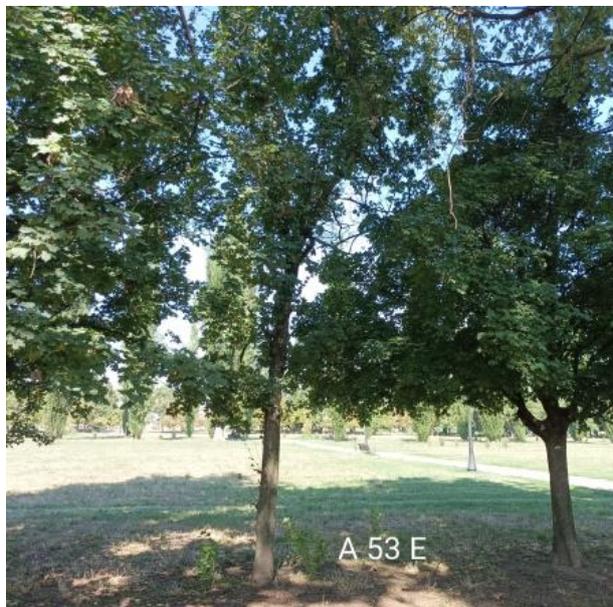
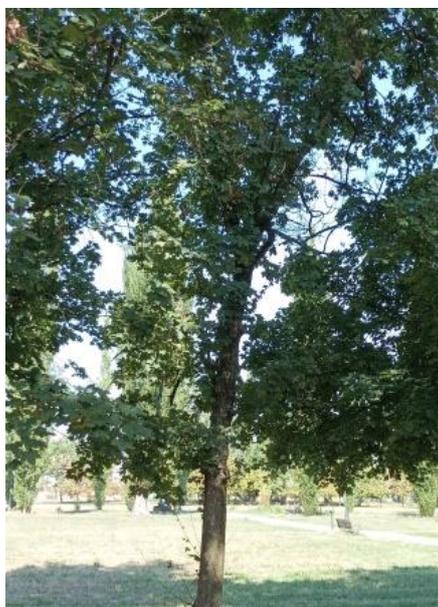
3. **A 53**: segnato con il numero **18**, ha il tronco con il diametro di 21 cm. è molto sofferente e le parti secche della chioma stanno entrando nel fusto e nelle branche principali. Presenta carie al colletto. Nuove emissioni vegetative nella parte bassa del tronco. **Controllo strumentale.**

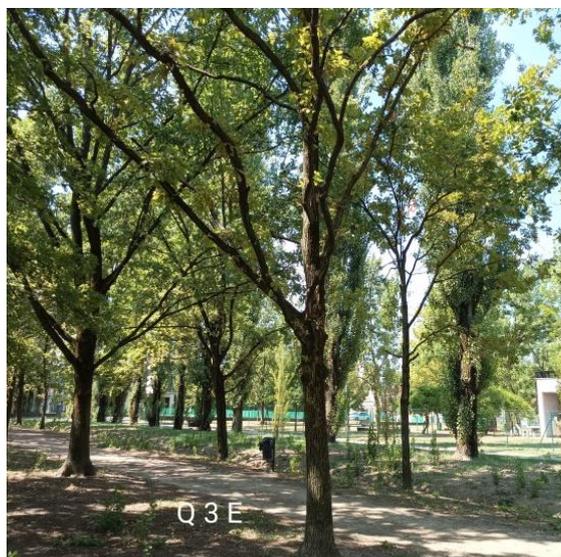
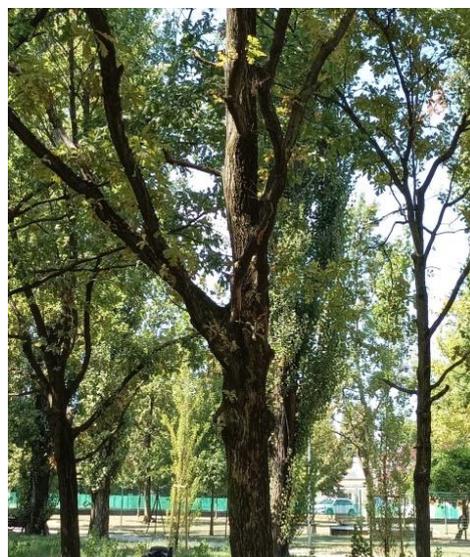
1. **Q 3E:** segnata con il numero **25**, il diametro del tronco è di 30 cm. Molto sofferente e sta' ritirando la chioma sul fusto. Circa il 70% dei rami sono secchi. Presenta una fenditura sul fusto a 2,5 m da terra, in corrispondenza della biforcazione con le branche. **Controllo strumentale con attenzione alla biforcazione.**

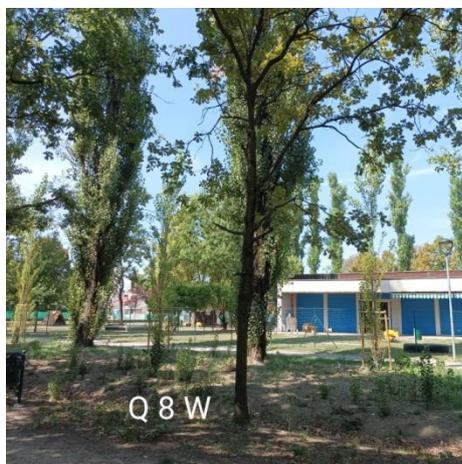
2. **Q 8W:** segnata con il numero **26**, il diametro del tronco è di 18 cm. è una pianta molto sofferente con pochi rami. Tagli importanti in quota: sospetto di carie interna. **Controllo strumentale.**

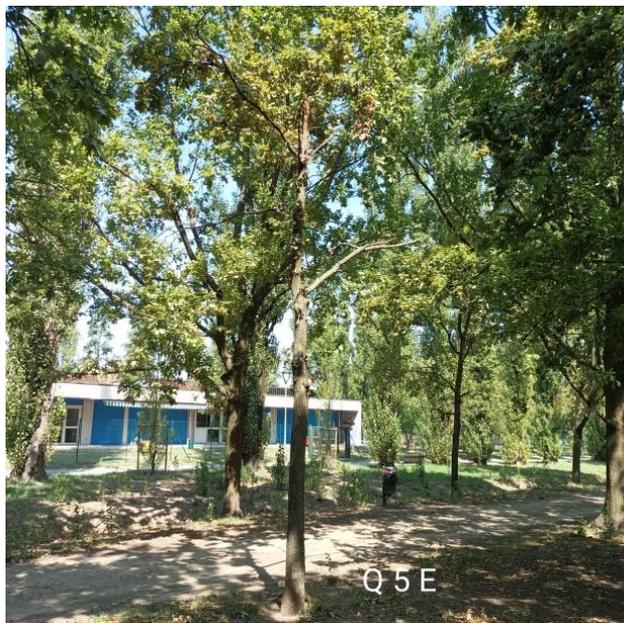
3. **Q 5E**: segnata con il numero **27**, il tronco ha il diametro di 16 cm. Si tratta di un esemplare sofferente con uno sviluppo non equilibrato in quanto dominata dalle piante circostanti. Pochi rami presenti. La cima è troncata. **Controllo strumentale per valutare l'abbattimento e il reimpianto laterale di un esemplare giovane, previa la rigenerazione del terreno.**

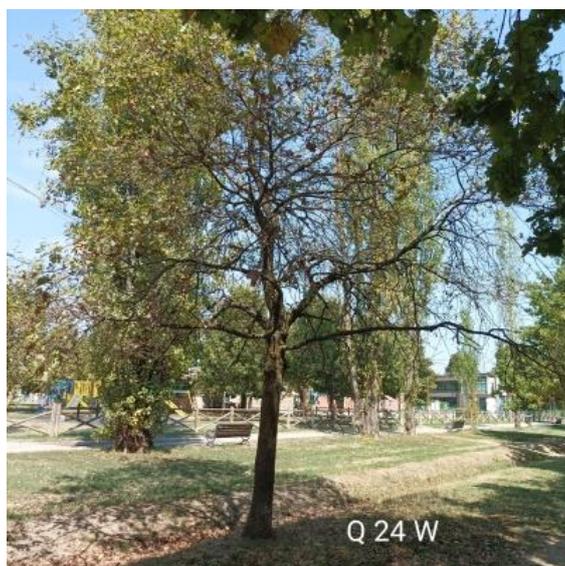
4. **Q 24W**: segnata con il numero **29** il tronco ha il diametro di 21 cm. Esemplare brutto che mostra sofferenza, con molte foglie secche e percentuale molto alta di rami secchi. **Occorre considerare la rigenerazione del terreno nell'area circostante in quanto anche le piante più vicine mostrano dei segni di sofferenza. Controllo strumentale.**

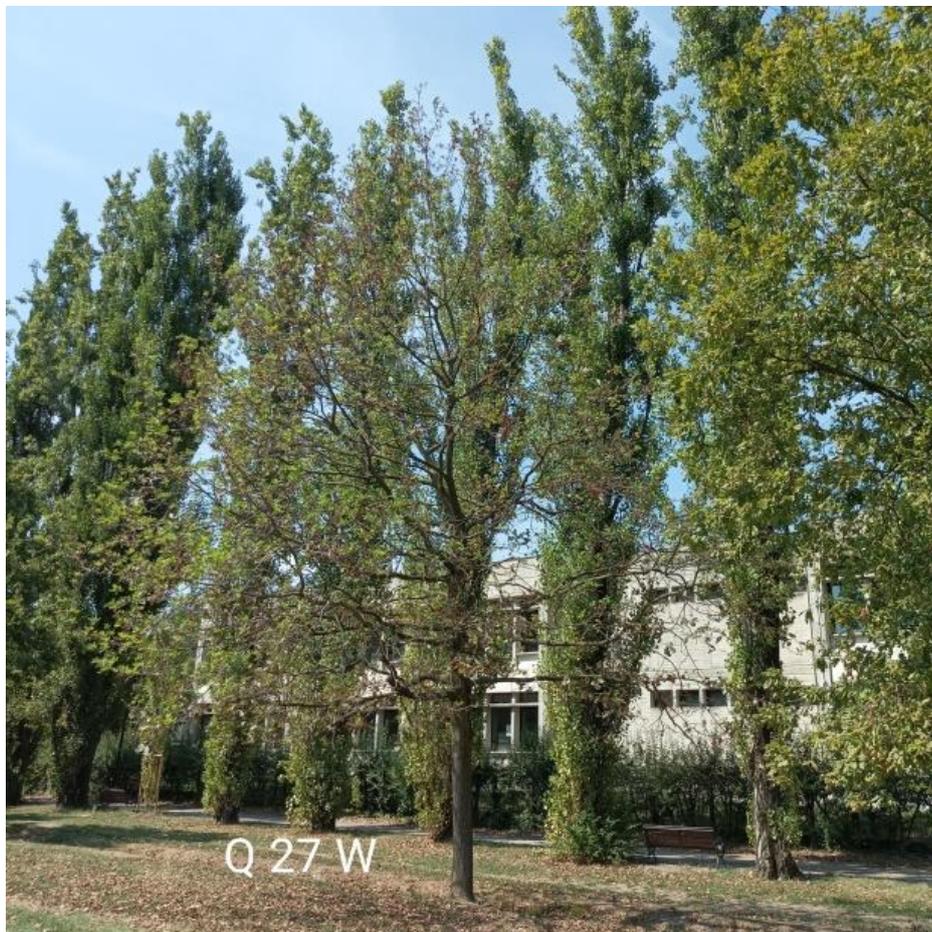
5. **Q 27W**: segnata con il numero 30, il tronco ha il diametro di 25 cm. La pianta è molto la chioma ha perso molta vegetazione. Ha ricacciato dopo le ultime piogge si può rimandare la decisione di sostituirla dopo la prossima ripresa vegetativa. È necessario il **controllo strumentale**.

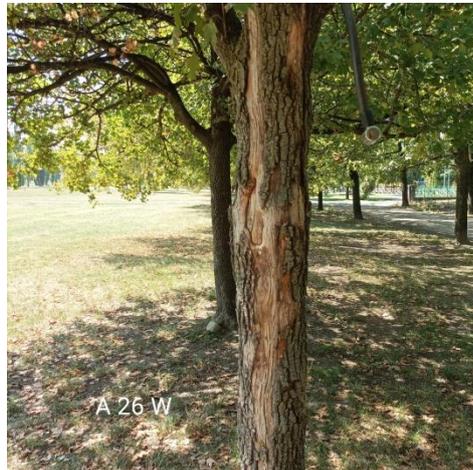
6. **A 26:** segnata con il numero 28, il diametro del tronco è di 17 cm. Il fusto è fortemente danneggiato e la pianta è molto sofferente con la cima troncata. Si consiglia l'**abbattimento**.

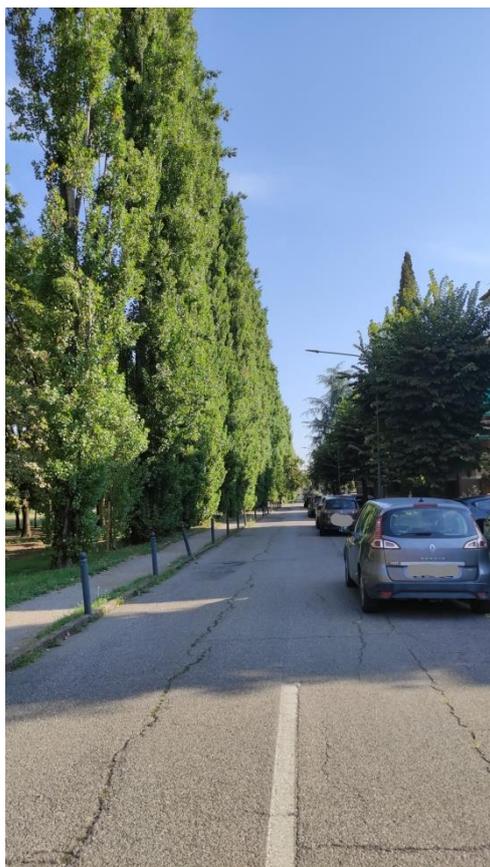
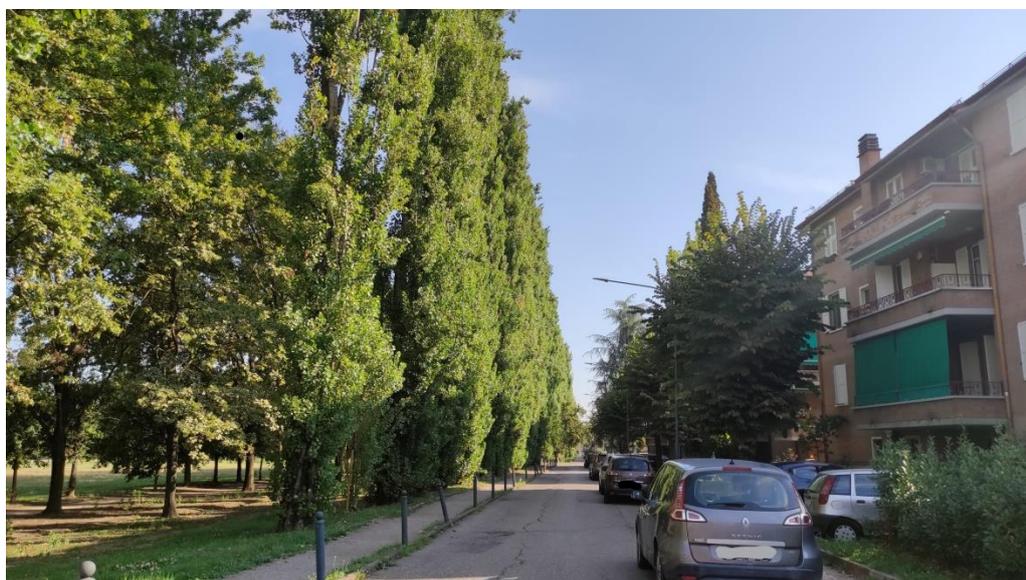
Si sottolinea la pericolosità dei filari di pioppo cipressino esterni, sul lato est sono adiacenti ad una strada e ad una zona residenziale, mentre sul lato ovest a delle scuole. in quanto raggiungono una notevole altezza e presentano un pericolo elevato di schianto in caso di eventi meteorologici estremi e di rischio per le aree popolate. Si consiglia quindi di continuare il monitoraggio delle piante negli anni futuri.

Le fotografie mostrano la vicinanza del filare di pioppi ai fabbricati.
