PARCO DEL PALAZZO DUCALE DI SASSUOLO

Perizia Rilievo Fitosanitario

RELAZIONE AGRONOMICA
INDIVIDUAZIONE DELLE QUERCE E DEGLI ACERI
CAMPESTRE DA SOTTOPORRE A VERIFICA
STRUMENTALE

Dr. Ag. Danilo Medici

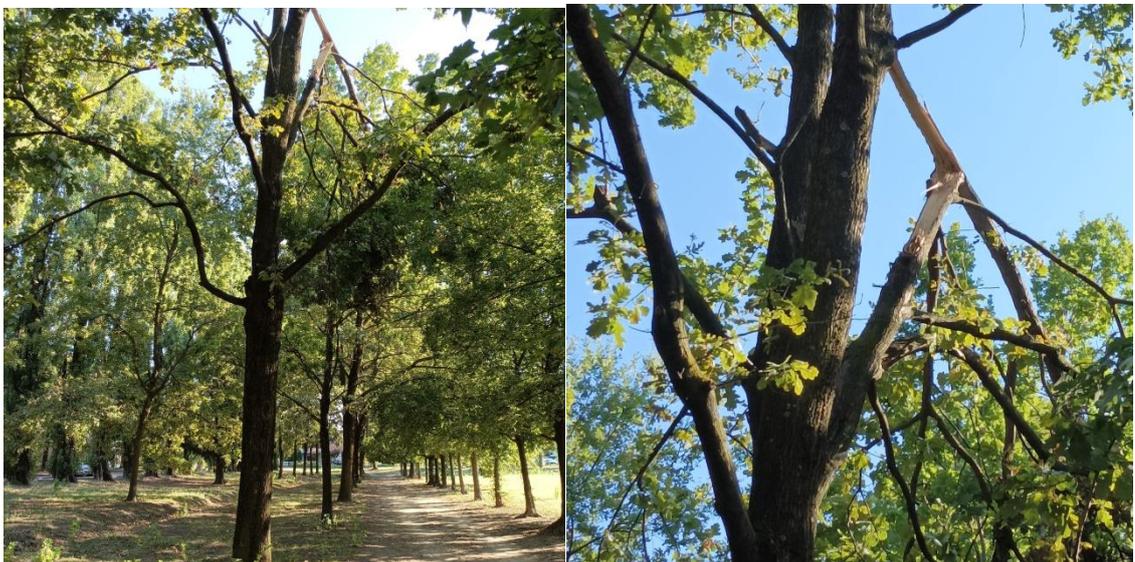
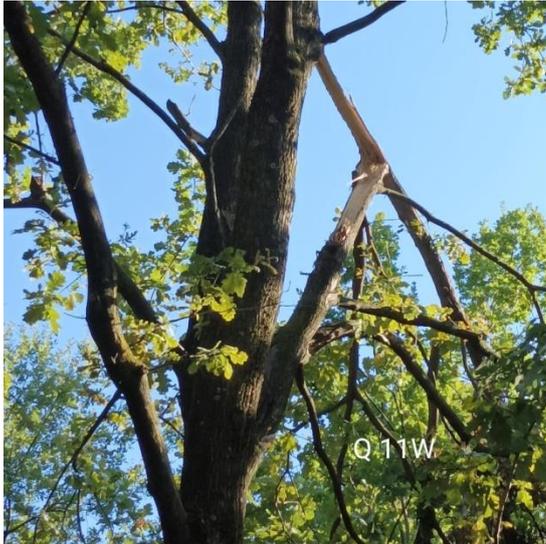
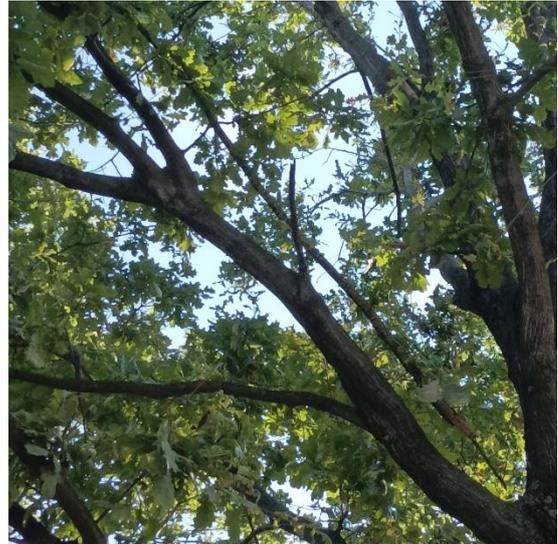
- Distanze tra le piante insufficiente.
- Pericolosità delle piante per la scarsa vitalità evidenziata dal fogliame, dall'elevata presenza di parti secche e dallo stato fitosanitario rilevato.
- Competizione tra le chiome, eccessiva filatura delle querce con importante effetto leva periferico che genera un elevato pericolo di schianto in seguito ad eventi meteorici estremi e di cedimento di rami o branche creando una situazione di rischio elevato. Difetto meccanico.
- Fusti che presentano rigonfiamenti, depressioni, costolature e crackled-varnish (screpolature di vernice) e che sono indicatori di difetti meccanici.

- Tutti gli esemplari presenti hanno necessità di gradualità interventi di potatura, in un adeguato spazio temporale, per rendere più armoniche e proporzionate le chiome.
- Riduzione della competizione radicale e dei fabbisogni idrici. Attualmente la competizione ipogea rende il disco radicale poco equilibrato creando ulteriore instabilità della pianta con sensibilità all'effetto vela creato dalla chioma.

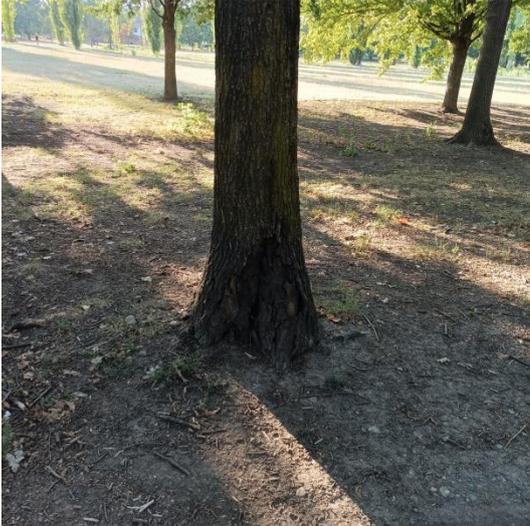
- Riduzione dei problemi fitosanitari.
- Chiome con parti secche soprattutto su un lato e sono sintomi di difetti unilaterali delle radici.
